**TNO-rapport****TNO 2022 R10790 / SEC rapport 22.04.001****Herbeoordeling gebiedsverbod rond vuurtoren  
Lange Jaap****Buildings, Infrastructure &  
Maritime**Stieltjesweg 1  
2628 CK DELFT  
Postbus 155  
2600 AD DELFT

| Projectnaam | Lange Jaap - deel 3 |

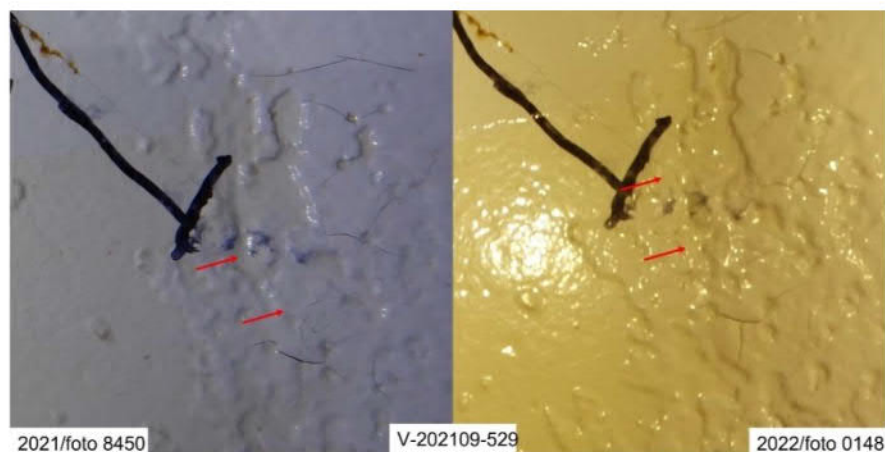
- Schade V-202106-223: Ten aanzien van deze scheur heeft Nebest aangegeven dat de geschatte groei ligt tussen 0-5 mm. SEC/TNO is van oordeel dat de foto's van de nulinspectie en van de drone-inspectie onvoldoende duidelijk van elkaar verschillen om te kunnen concluderen dat er sprake is van scheurgroei (figuur 2.1).
- Schade V-202109-529: Ten aanzien van deze scheur heeft Nebest aangegeven dat de geschatte groei ligt tussen 0-35 mm. SEC/TNO is van oordeel dat er geen sprake is van scheurgroei. De door Nebest aangegeven verlenging van de scheur, ten opzichte van de aftekening op het oppervlak, was reeds te zien op de foto die tijdens de nulopname is genomen (figuur 2.2).

Figuur 2.2: Schade V-202109-529; foto van nulopname (links) en van drone-inspectie (rechts)

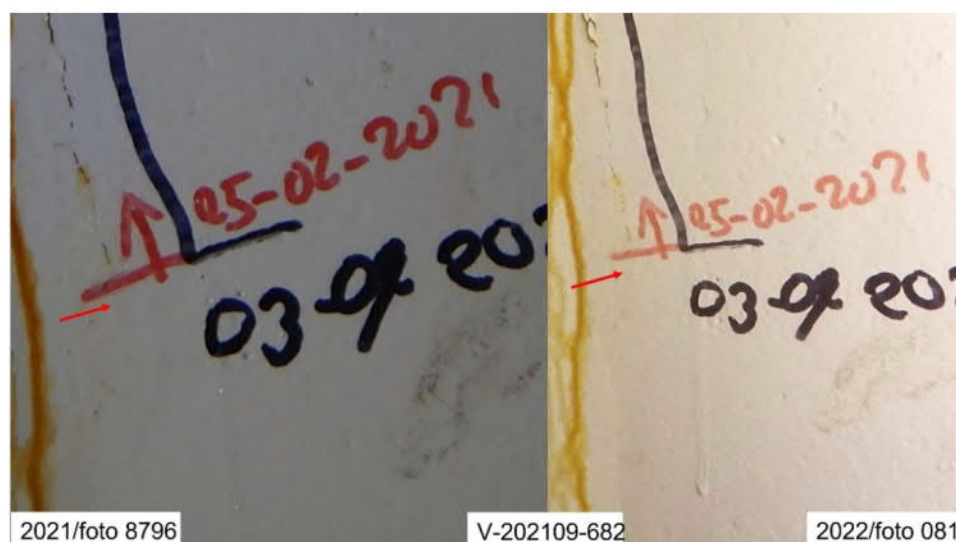
- Schade V-202109-682: Ten aanzien van deze scheur heeft Nebest aangegeven dat de geschatte groei ligt tussen 0-5 mm. SEC/TNO is van oordeel dat de foto's van de nulinspectie en van de drone-inspectie onvoldoende duidelijk van elkaar verschillen om te kunnen concluderen dat er sprake is van scheurgroei (figuur 2.3).

Figuur 2.3: Schade V-202109-682; foto van nulopname (links) en van drone-inspectie (rechts)

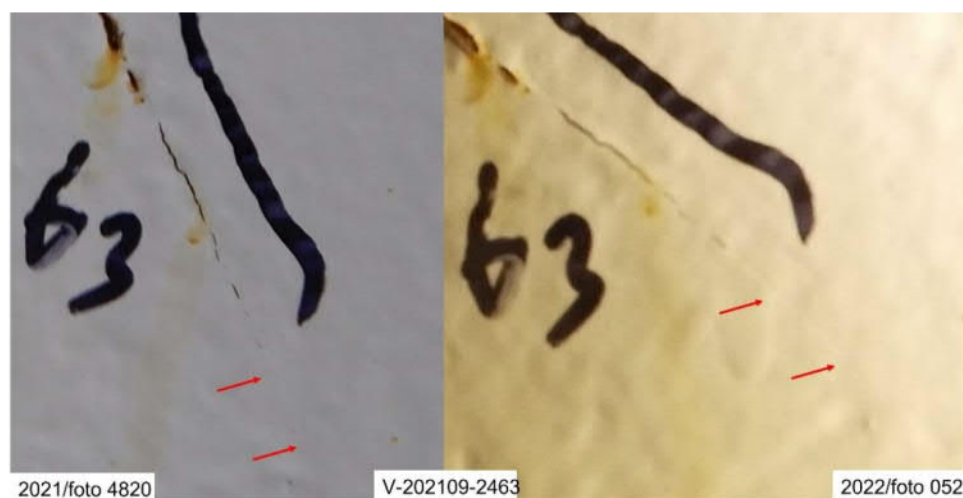
- Schade V-202109-2463: Ten aanzien van deze scheur heeft Nebest aangegeven dat de geschatte groei ligt tussen 0-5 mm. SEC/TNO is van oordeel dat er geen sprake is van scheurgroei. De door Nebest aangegeven verlenging van de scheur, ten opzichte van de aftekening op het oppervlak, was reeds te zien op de foto die tijdens de nulopname is genomen (figuur 2.4).

Figuur 2.4: Schade V-202109-2463; foto van nulopname (links) en van drone-inspectie (rechts)
