**Rapportage voor de  
Merwedebrug A27**  
RISK2026-R-38G102-Merwe-  
P1VO-1

projectnummer 0480390.500  
revisie 1.0  
17 juli 2026

projectnummer 0480390.500  
documentnummer RISK2026-R-38G102-Merwe-P1VO-1  
revisie 1.0  
17 juli 2026

Rijkswaterstaat  
Postbus 8185  
3503 RD UTRECHT

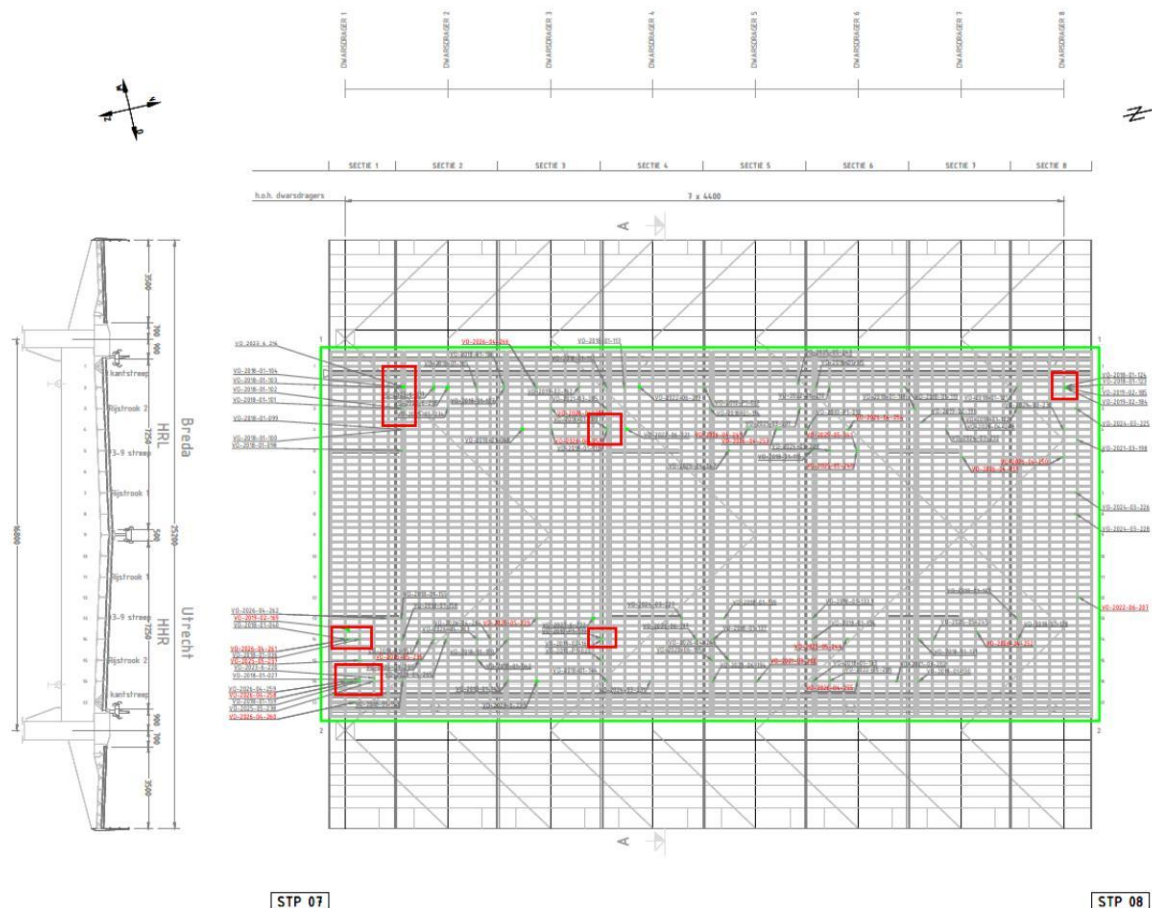
Figuur 5: Overzicht globale samenhang

Er zijn in totaal op 6 locaties indicaties waargenomen met lokale samenhang (Figuur 5). In Figuur 6 zijn 3 locaties weergegeven waarbij de schades gespiegeld aan weerszijde van dezelfde 'kleine' langsligger voorkomen.

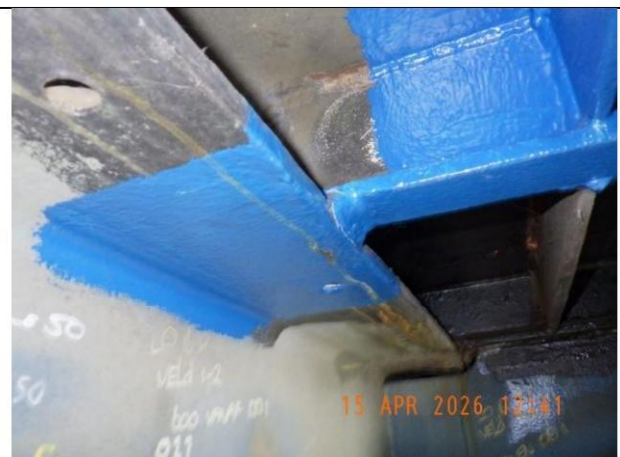
| Involveld | | | | 38G102 Merwedebrug | | | | | | | | | | | | | | | | | | | | | | | | |
|---|---|---|---|---|---|---|---|---|---|---|---|---|---|---|---|---|---|---|---|---|---|---|---|---|---|---|---|---|
| VO | 2018 | 01 | 27 | VO-2018-01-027 | 01-02 | 07-08 | SB01 | 16 | West | 600 | 1 | 50 | 0 | 0 | | 50 | 50 | | 50 | 50 | 50 | 50 | 50 | 50 | | | 3 | 20-02-2019: Gerepareerd<br>05-2025: Gerepareerd<br>17-04-2026: Scheur in reparatie |

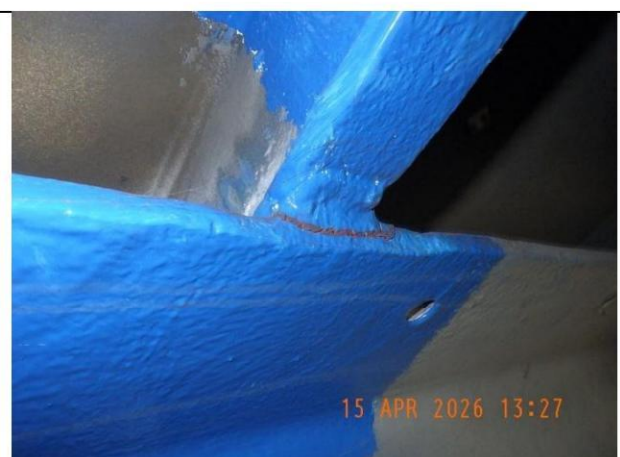
| Involveld | | | | 38G102 Merwedebrug | | | | | | | | | | | | | | | | | | | | | | | | |
|---|---|---|---|---|---|---|---|---|---|---|---|---|---|---|---|---|---|---|---|---|---|---|---|---|---|---|---|---|
| VO | 2018 | 01 | 36 | VO-2018-01-036 | 01-02 | 07-08 | SB01 | 14 | West | 600 | 1 | 370 | 0 | 0 | | 50 | 50 | 0 | 50 | 50 | 50 | 50 | 50 | 50 | | | 3 | 20-02-2019: Gerepareerd,<br>11-2021 Gerepareerd,<br>05-2025 Gerepareerd,<br>04-2026 Scheur in reparatie |

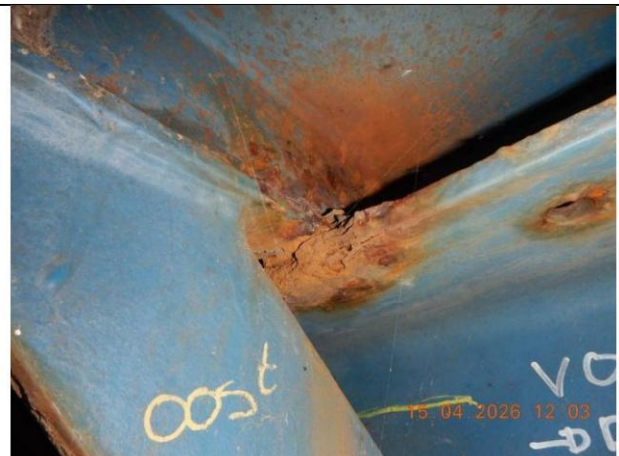
| Invulveld | | | | 38G102 Merwedebrug | | | | | | | | | | | | | | | | | | | | | | | | | | |
|---|---|---|---|---|---|---|---|---|---|---|---|---|---|---|---|---|---|---|---|---|---|---|---|---|---|---|---|---|---|---|
| VO | 2019 | 02 | 165 | VO-2019-02-165 | 03-04 | 07-08 | SB01 | 14 | Oost | 2200 | 4 | | | | 50 | | 50 | 50 | | 50 | 50 | 50 | 50 | 50 | | | 3 | | 17-04-2026: Scheur | |
