**RWS BEDRIJFSVERTROUWELIJK**  
RWS West-Nederland Zuid

# memo

Restlevensduur Merwedeburg A27 (38G-102)

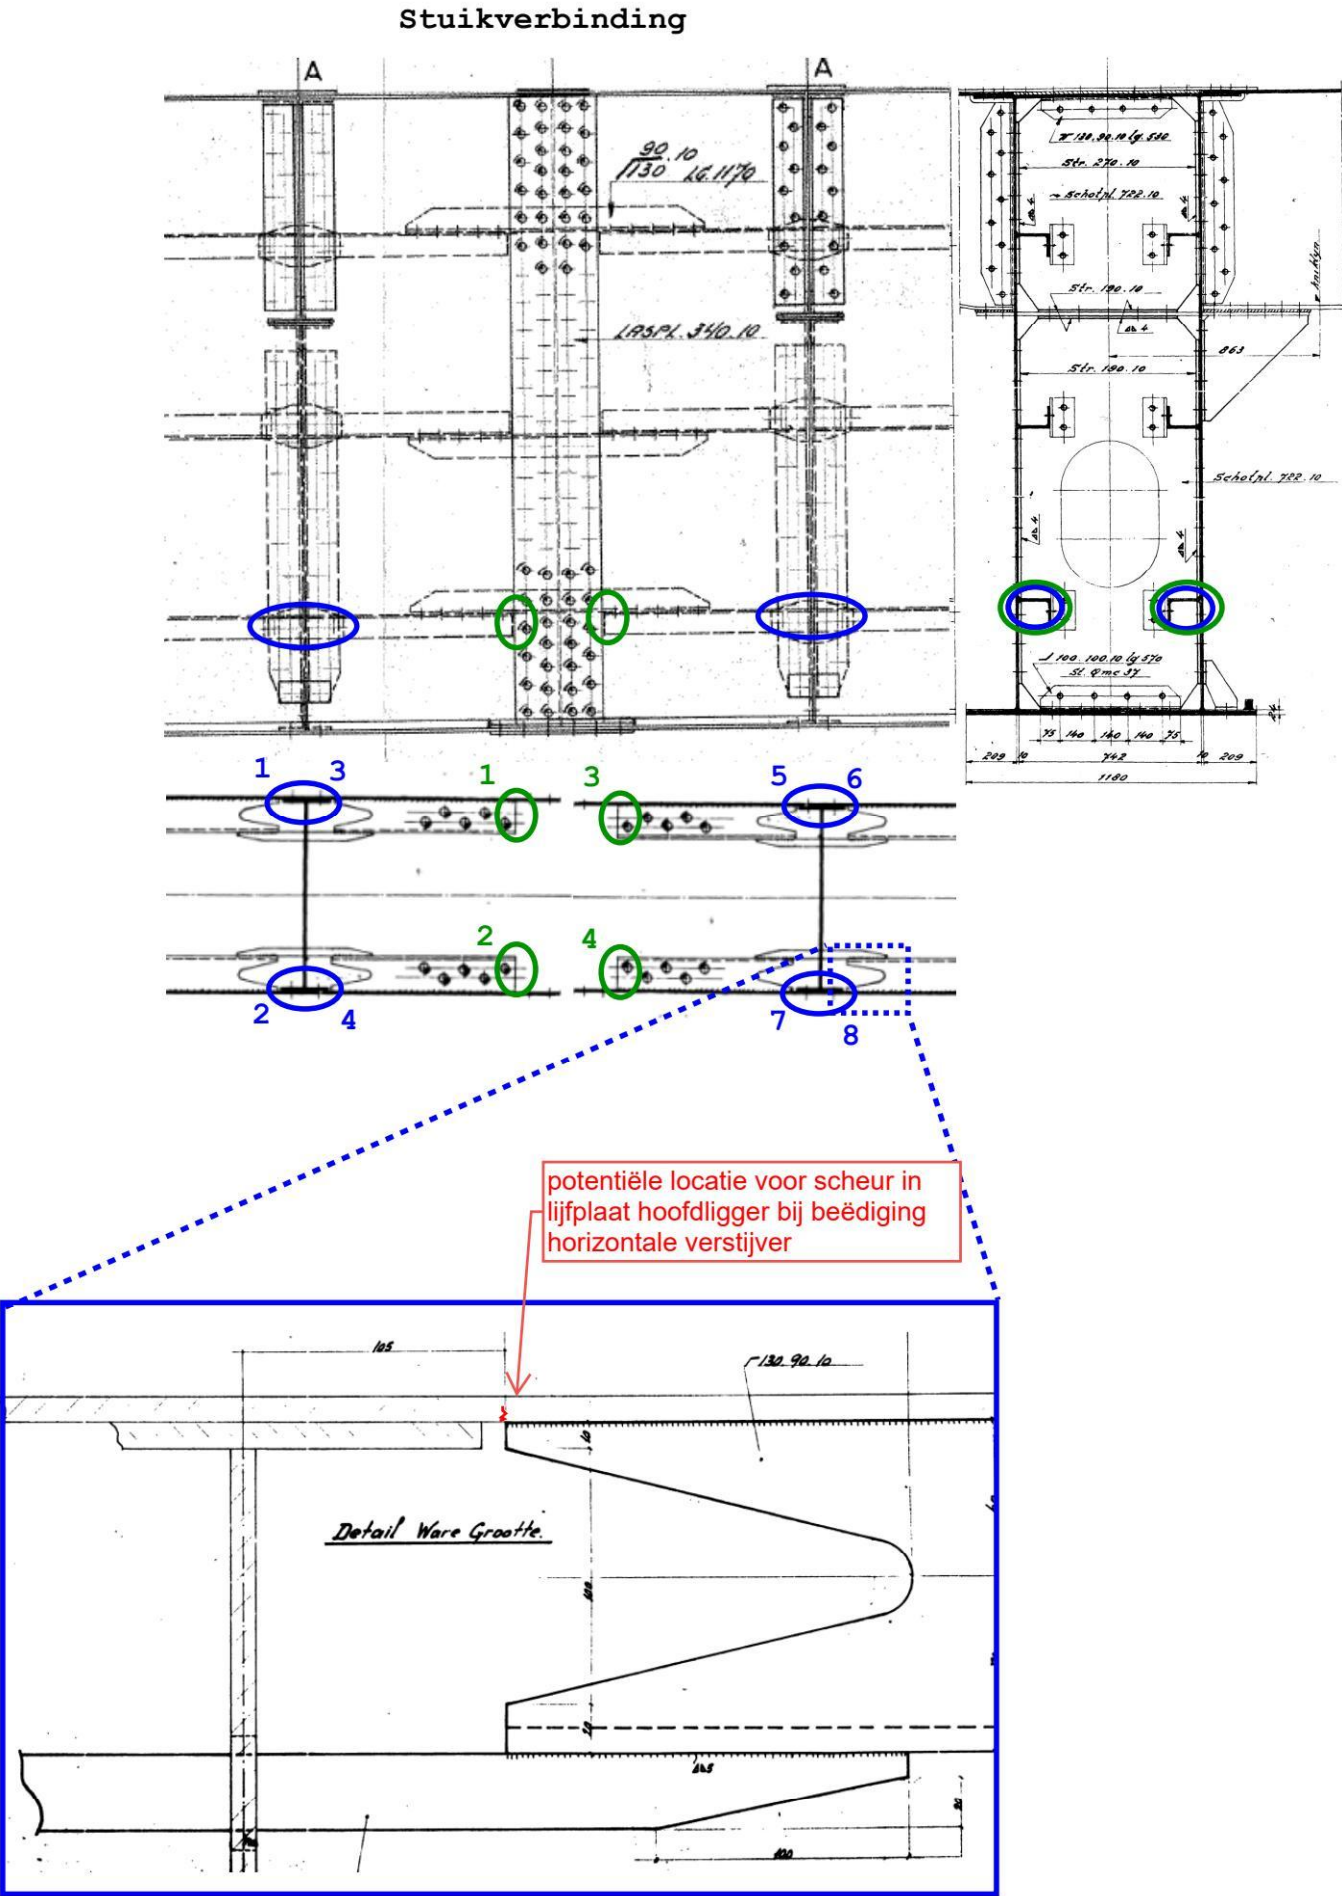
# Inspectie 1: zijplaten hoofdligger bij beëindiging verstijver

De verstijvers worden ter plaatse van de sectiedelingen en de schotten voor de dwarsdragers beëindigt. Dit zorgt voor een vermoeiingsgevoelig detail. Een mogelijke scheurlocatie ontstaat t.p.v. de lasten in de zijplaten van de hoofdligger zoals weergegeven in naastgelegen figuur in rood.

Alleen de beëindiging van de onderste langsverstijvers moeten worden gecontroleerd, omdat hier de grootste spanningswisselingen optreden. Aangezien het totale aantal beëindigingen zeer groot is (>1500) is er een selectie gemaakt.

- Per sectiedeling de volgende potentiële scheurlocaties controleren:
- 4 beëindigingen van de langsverstijvers net naast de stuikverbinding (in groen aangegeven)
  - 8 beëindigingen van de langsverstijvers t.p.v. de twee naastgelegen dwarsschotten (in blauw aangegeven)

Visueel onderzoek door een deskundige vanaf de binnenzijde van de koker. Indien er scheurindicaties worden gevonden dient de verf plaatselijk te worden verwijderd om na te gaan of de indicatie ook in het staal aanwezig is. Indicaties dienen direct gemeld te worden.

12 maanden

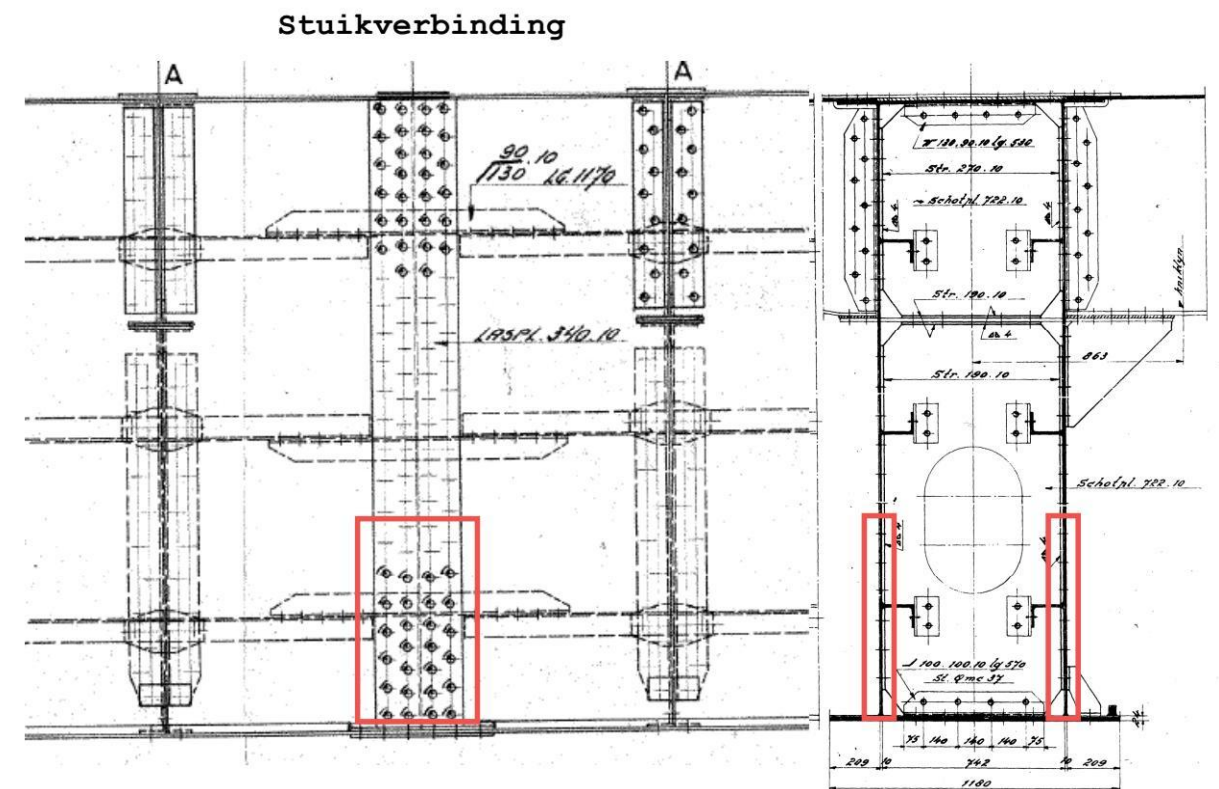
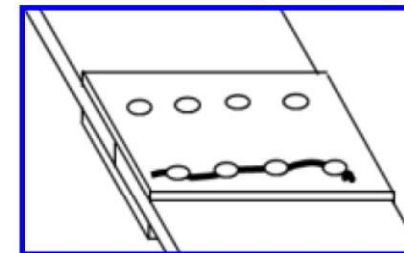
Er is een beperkt risico op scheuren van de zijplaten of koppelplaten t.p.v. de stuikverbinding. De scheur ontstaat onder de klinknagelkop in de lijfplaat of lijfplaat.

**Scheurvorming in koppelplaat**

Iedere stuikverbinding van de zijplaten in de hoofdligger dient gecontroleerd te worden van onderflens tot circa het midden van de twee onderste langsverstijvers. Dit gebied is aangegeven in naastgelegen figuur.

1. Controle op scheurindicaties in de zijplaten en koppelplaten van de stuikverbinding van het lijf. Indien er scheurindicaties worden gevonden dient de verf plaatselijk te worden verwijderd om na te gaan of de indicatie ook in het staal aanwezig is.
  2. Controle op verschuiving van klinknagels.
  3. Vervorming van de stuikplaten.
- Indicaties dienen direct gemeld te worden.

12 maanden

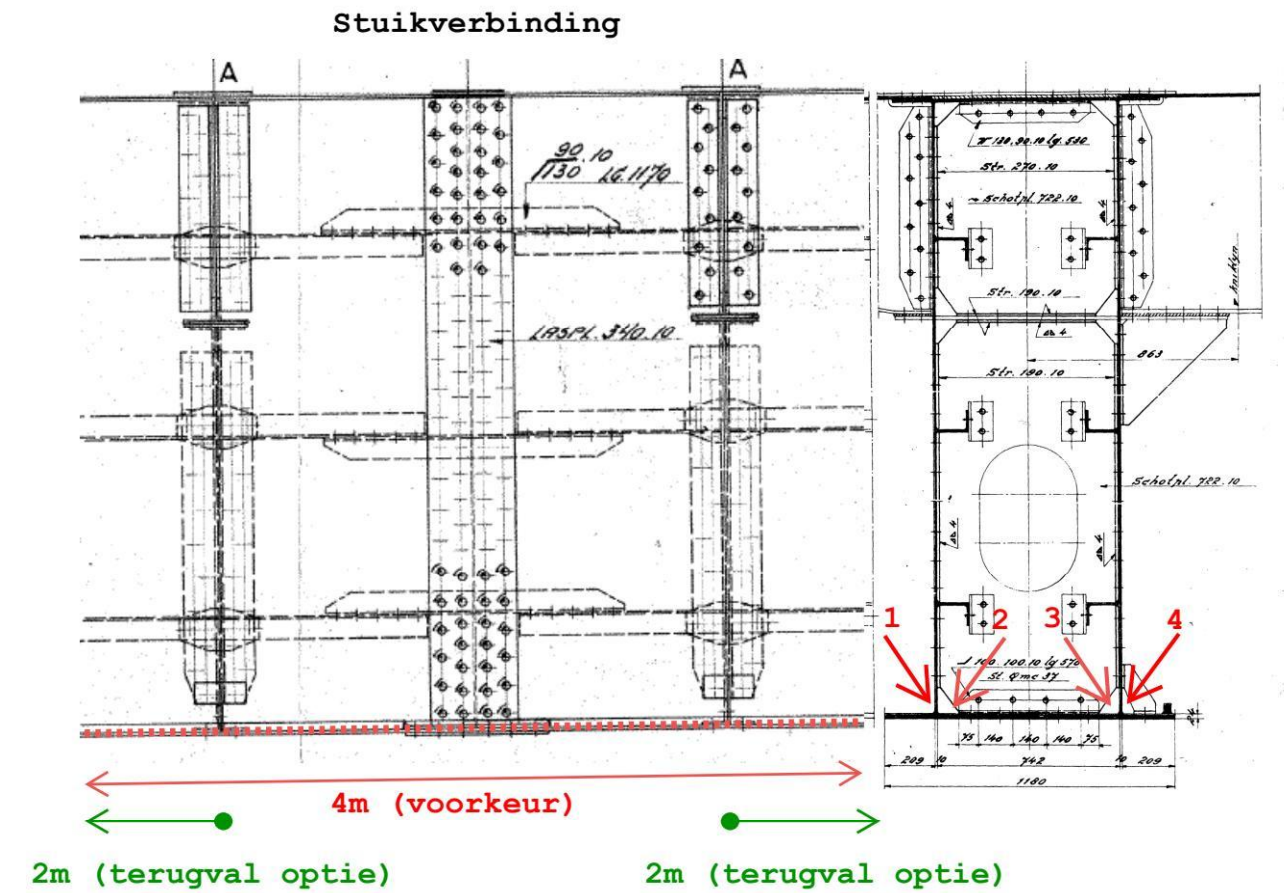
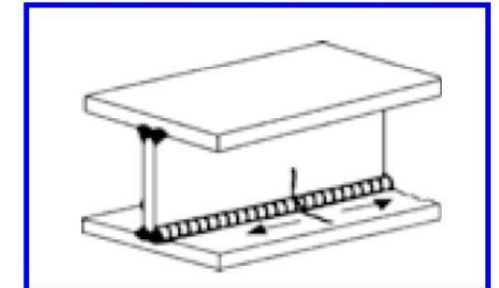
Er is een zeer beperkt risico op het scheuren van de langslas. Er kan echter een scheur gaan groeien vanuit de las in de lijf of flensplaat.

Scheurvorming t.g.v. langslas

Ter plaatse van iedere sectiedeling dient aan weerszijde over een lengte van 2m de langslas tussen de onderflens en lijfpaten te worden geïnspecteerd. De te verwachten scheur in het blauwe kader aangegeven.

Visueel onderzoek door een deskundige vanaf zowel de binnenzijde als de buitenzijde van de koker. Indien er scheurindicaties worden gevonden dient de verf plaatselijk te worden verwijderd om na te gaan of de indicatie ook in het staal aanwezig is. Indicaties dienen direct gemeld te worden.

12 maanden

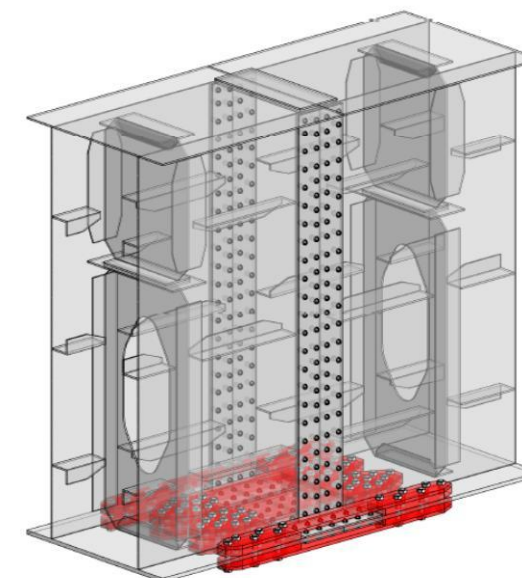
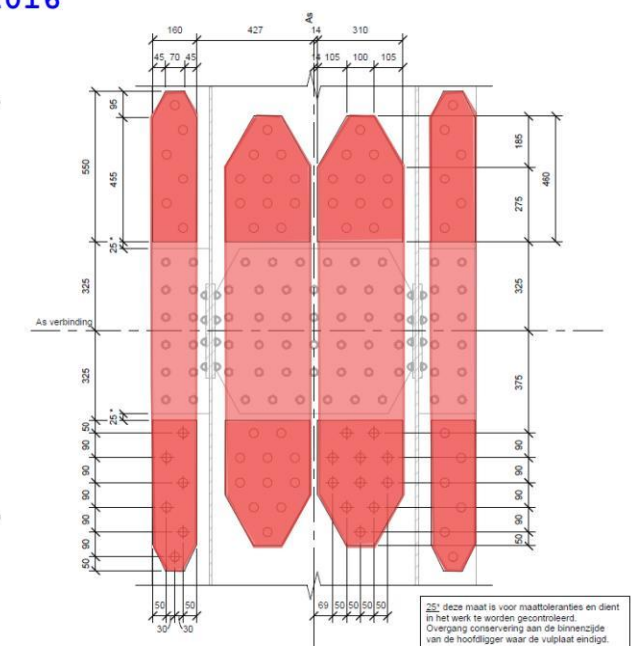
Noodreparatie uitgevoerd in 2016
