**Rapportage voor de  
Merwedebrug A27**  
RISK2026-R-38G102-Merwe-  
P1VO-1

projectnummer 0480390.500  
revisie 1.0  
17 juli 2026

projectnummer 0480390.500  
documentnummer RISK2026-R-38G102-Merwe-P1VO-1  
revisie 1.0  
17 juli 2026

Rijkswaterstaat  
Postbus 8185  
3503 RD UTRECHT

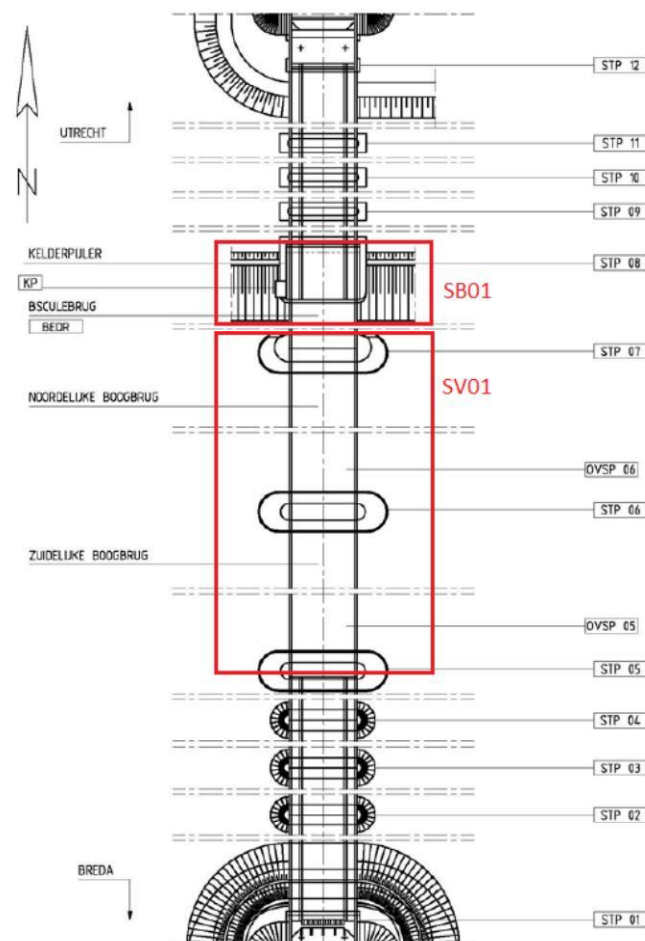
Figuur 1: Situatietekening Van de Merwedebrug A27.

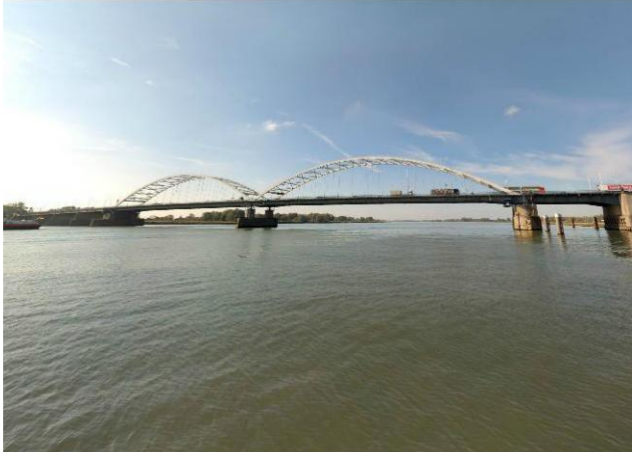
Foto 3: Zijaanzicht kunstwerk.

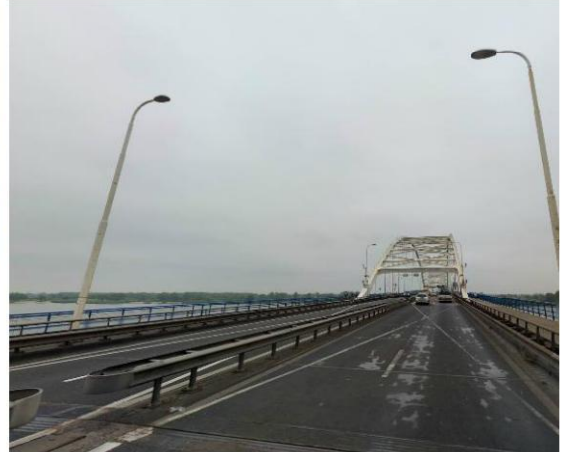
Foto 4: Overzicht bovenzijde kunstwerk.

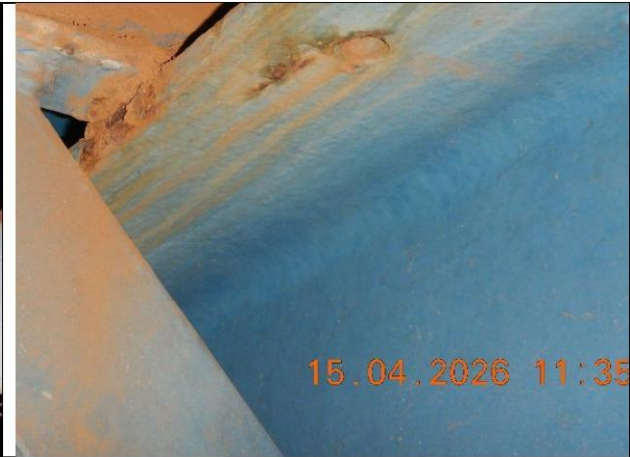
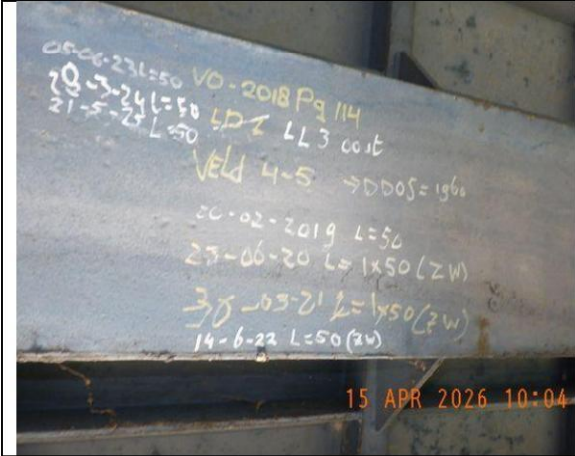
| VO-2018-01-113 | VO-2018-01-113 |

| Involveld | | | | 38G102 Merwedebrug | | | | | | | | | | | | | | | | | | | | | | | | |
|---|---|---|---|---|---|---|---|---|---|---|---|---|---|---|---|---|---|---|---|---|---|---|---|---|---|---|---|---|
| VO | 2018 | 01 | 113 | VO-2018-01-113 | 03-04 | 07-08 | SB01 | 02 | West | 3150 | 3 | 50 | | 0 | | 0 | 50 | | 50 | - | 50 | 50 | 50 | | | 3 | 20-02-2019: Conservering schade<br>30-03-2021: 1x50 (W)<br><br>05-06-2023: indicatie niet waargenomen | |

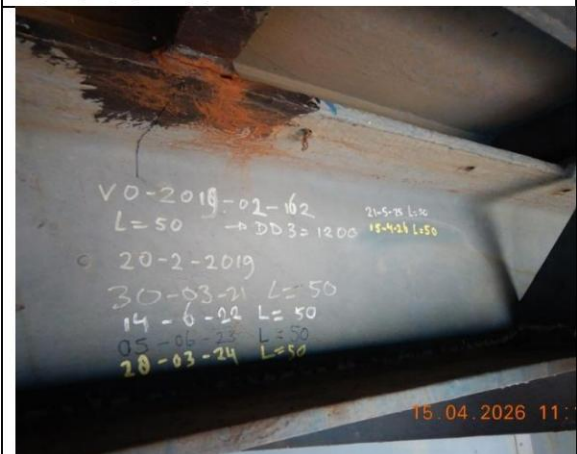
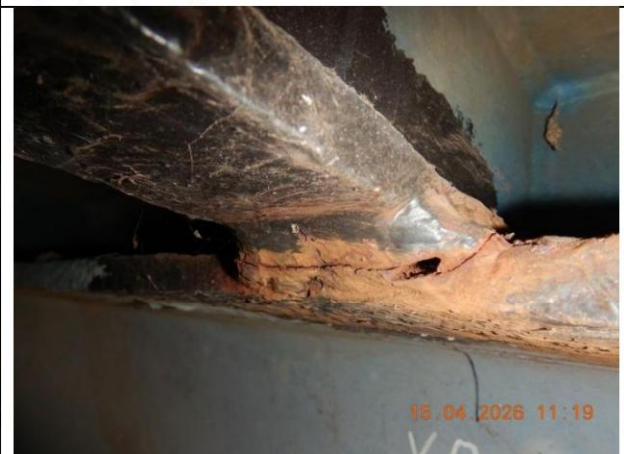
| VO-2019-02-162 | VO-2019-02-162 |

| Invulveld | | | | 38G102 Merwedebrug | | | | | | | | | | | | | | | | | | | | | | | | | | |
|---|---|---|---|---|---|---|---|---|---|---|---|---|---|---|---|---|---|---|---|---|---|---|---|---|---|---|---|---|---|---|
| VO | 2019 | 02 | 162 | VO-2019-02-162 | 03-04 | 07-08 | SB01 | 02 | Oost | 1200 | 3 | | | | 50 | 0 | 0 | 50 | | 50 | 50 | 50 | 50 | 50 | | | 3 | | 20-02-2019: Conservering schade | |

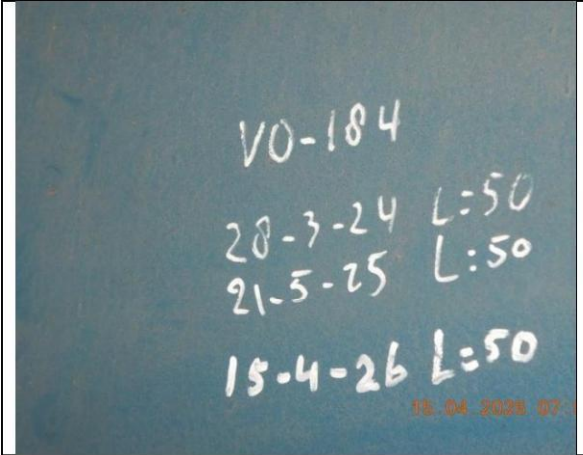
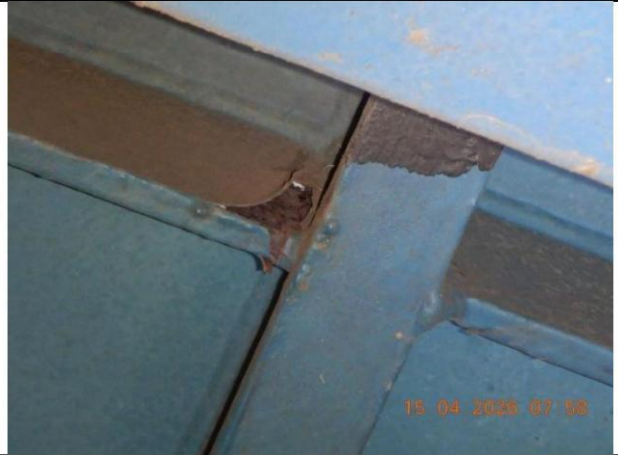
| VO-2019-02-184 | VO-2019-02-184 |

| Invulveld | | | | 38G102 Merwedebrug | | | | | | | | | | | | | | | | | | | | | | | | | | |
|---|---|---|---|---|---|---|---|---|---|---|---|---|---|---|---|---|---|---|---|---|---|---|---|---|---|---|---|---|---|---|
| VO | 2019 | 02 | 184 | VO-2019-02-184 | 08-Eind | 07-08 | SB01 | 02 | Oost | 100 | 8 | | | | 50 | 0 | 0 | 0 | | 50 | 50 | 50 | 50 | 50 | | | 3 | | 17-04-2026: Reparatie opnieuw gescheurd | |

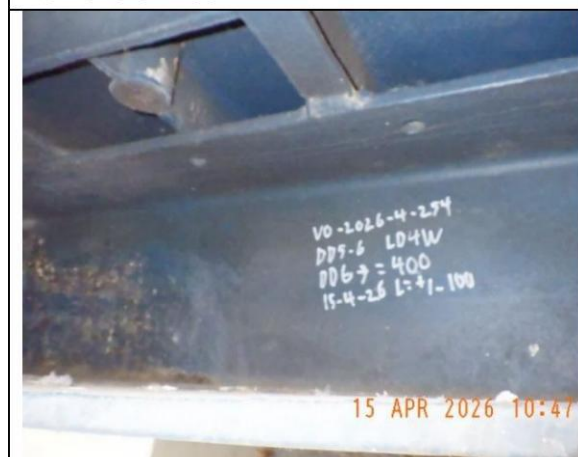
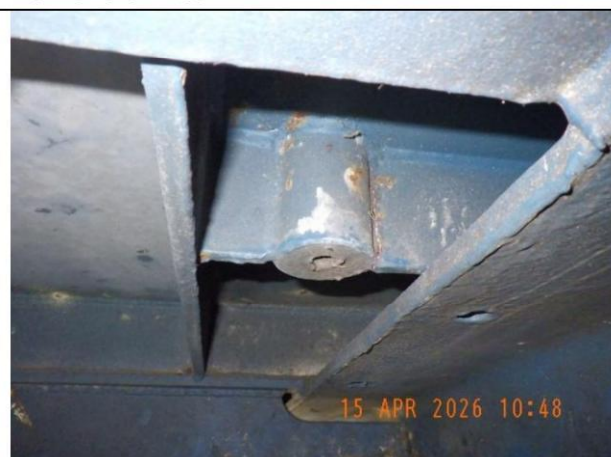
| Invulveld | | | | 38G102 Merwedebrug | | | | | | | | | | | | | | | | | | | | | | | | | | |
|---|---|---|---|---|---|---|---|---|---|---|---|---|---|---|---|---|---|---|---|---|---|---|---|--|---|---|---|---|---|---|
| VO | 2026 | 4 | 254 | VO-2026-04-254 | 05-06 | 07-08 | SB01 | 4 | West | 400 | 6 | | | | | | | | | | | | | | 100 | 100 | | 1 | | 17-04-2026: Scheur bij cilinder tot dek |

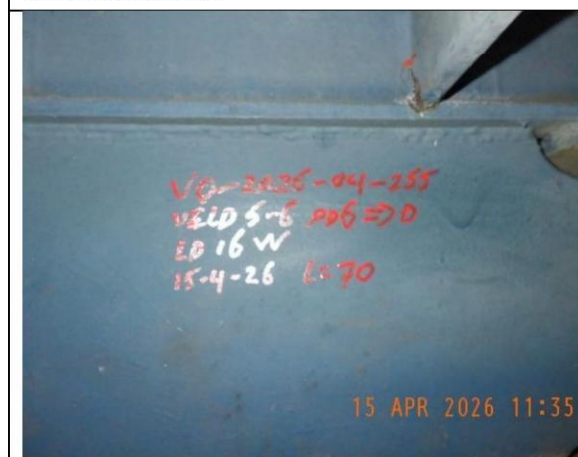
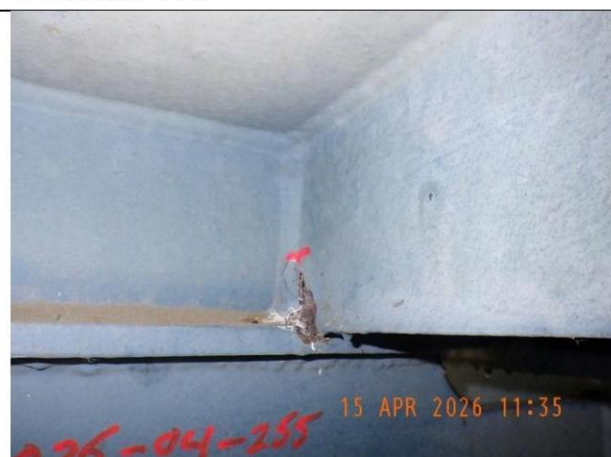
| Invulveld | | | | 38G102 Merwedebrug | | | | | | | | | | | | | | | | | | | | | | | | | | |
|---|---|---|---|---|---|---|---|---|---|---|---|---|---|---|---|---|---|---|---|---|---|---|---|--|---|---|---|---|---|---|
| VO | 2026 | 4 | 255 | VO-2026-04-255 | 05-06 | 07-08 | SB01 | 16 | West | 0 | 6 | | | | | | | | | | | | | | 35 | 35 | | 4 | | 17-04-2026: Scheur bij op halve hoogte strip |
