**RWS BEDRIJFSVERTROUWELIJK**  
RWS West-Nederland Zuid

# memo

Restlevensduur Merwedeburg A27 (38G-102)

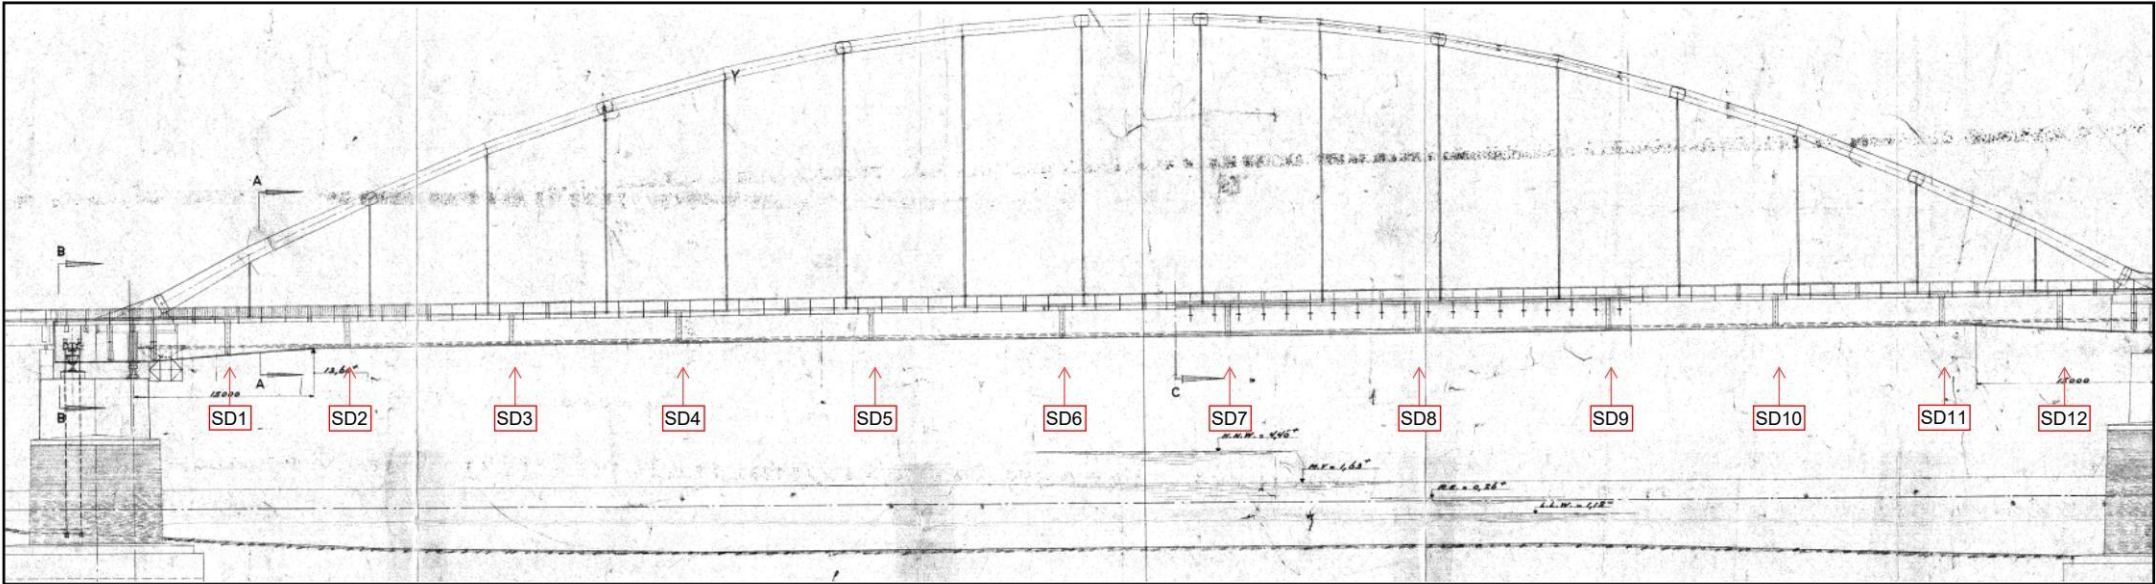
Per hoofdligger per boog zijn er 16 sectiedelingen aanwezig (zie onderstaande afbeelding). In het totaal betreft het 96 sectiedelingen.  
De inspectie-resultaten moeten worden vastgelegd in een rapportage waarbij de 4 inspecties volgens een vooraf overeen te komen nummeringssysteem in tabelvorm worden vastgelegd (en jaarlijks uitgebreid). Waar nodig moeten resultaten ondersteund worden mid-  
dels foto's.
